CSIGAHAJTÓMŰ REKONSTRUKCIÓJA 3D NYOMTATÁS SEGÍTSÉGÉVEL – ESETTANULMÁNY

RECONSTRUCTION OF A WORMGEAR DRIVE USING 3D PRINTING - CASE STUDY

Sarka Ferenc*, Almási Péter**

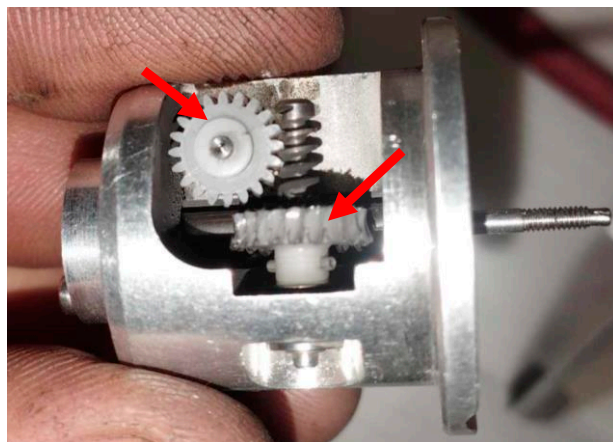
A cég azért fordult a Miskolci Egyetemhez, mert a piacról majd egy év várakozás után tudott volna új fogyasztásmérő órát vásárolni. A cég kérdése az volt, hogy van-e lehetőség a fogyasztásmérő megjavítására. A fogyasztásmérőt a cég szétszerelte, hogy a hiba okát felderítse. Mindent rendben találtak, kivéve a számláló forgató csigahajtóművet. Hozzánk már csak a meghibásodott részegység, egy kétlépcsős csigahajtómű jutott el (1. ábra). A hajtóműben lévő két csigakerék erősen károsodott volt.

Az egyik csigakerék károsodásának mértéke már olyan nagy volt, hogy az már nem volt képes folyamatos mozgást továbbítani (e miatt jelent meg a hiba). A vizsgálat tárgyát képező hajtómű egy kinematikai hajtás, hiszen a számláló tárcsáinak megforgatásához gyakorlatilag nincsen szükség teljesítményre. A feladatot úgy kellett megközelíteni, mintha egy műszerrel lenne dolgunk.

1. ábra. A meghibásodott hajtómű, a tönkrement csigakerekek (nyilakkal jelölve)

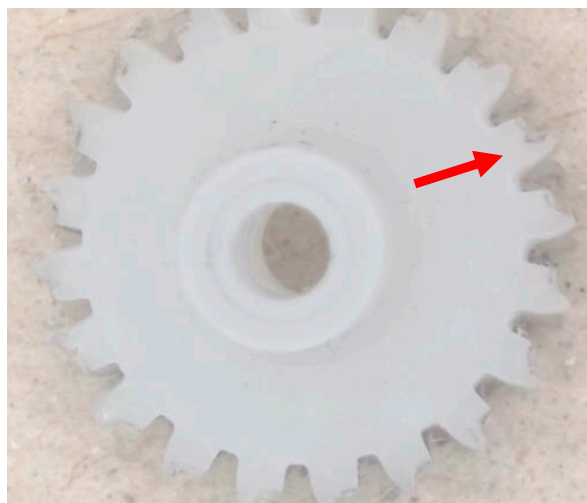
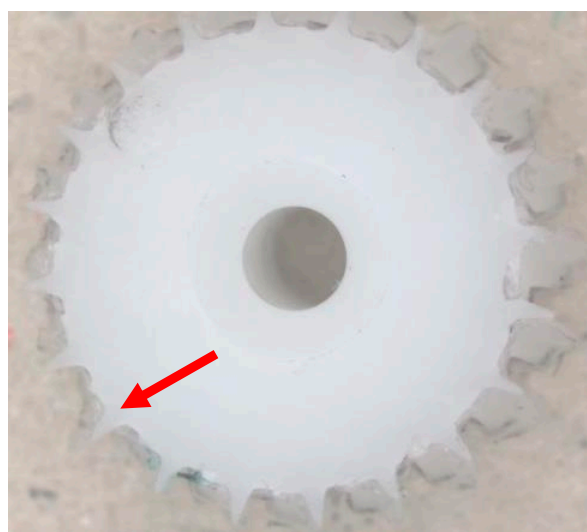
A csigakerék anyagának meghatározása kísérleti úton történt. A vizsgálat szerint az anyaga polioximetilén (POM). A POM anyag lágyuláspontja 80°C, olvadáspontja 168°C [2]. A csapágyak megnövekedett ellenállása miatt, a fogazott elemek közötti nagy súrlódás következtében a lágyuláspont közeli hőmérséklet könnyen kialakulhat. Tovább súlyosbítja a helyzetet, hogy a meghibásodott gázóra közel került elhelyezésre a hőkezelő kemencéhez.

3. ábra. Az egyik károsodott csigakerék mikroszkópos képe (8x nagyítás)

A csökkenés mértéke olyan nagy is lehet, hogy a porvédőlemez és a csapágygyűrű közötti hézagon a kenőanyag kifolyhat. A kenőanyag nélkül maradt csapágyak súrlódása tovább növekszik, illetve megindulhat a gördülőfelületek korróziója is. Az emelkedett hőmérséklet és a rossz kenési állapot együttesen olyan terhelési helyzetet idézett elő, melyet a kinematikai hajtás már nem volt képes elviselni. A hajtóműben lévő két csigakerék nagymértékben elkopott, szinte a fogak megsemmisültek. A nagyobbik csigakerék fogzata gyakorlatilag nem létezik (3. ábra).

A meghibásodás okának feltárása után elkezdődhetett a csigakerékek rekonstrukciója. A megbízó cégnek pedig rögvest javasoltuk, hogy helyezze távolabb a gázfogyasztásmérőt a kemencétől, vagy építsen köré hővédő burkolatot.

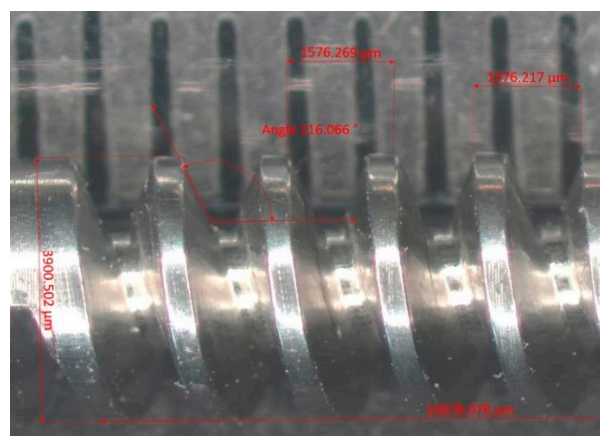
A csiga egybekezdésű, ebből z_1 fogszám 1-re adódik. Mivel a csiga egybekezdésű, ezért az axiális osztás (p_{xm}) egyenlő a menetemelkedéssel (p_z), vagyis $p_{xm}=p_z$, mely a mikroszkópos mérés alapján 1,576 mm-re adódik. A fejkörátmérő $d_{a1}=4$ mm.

4. ábra. A csigán mért adatok, menetemelkedés, fejkörátmérő

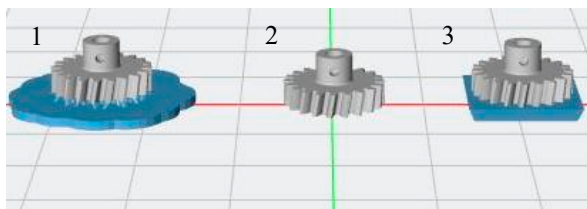
8. ábra. Az első próba során nyomtatott kerekek

A legjobb eredményt a harmadik verzió adta. A kezdő réteget lecsiszolva, a fogaskerék profil a teljes fogszélesség mentén azonos volt. A használt nyomtató típusa: Anycubic Photo Mono, a használt anyag: PLA resin (Esun), az alkalmazott felbontás 0,05 mm.

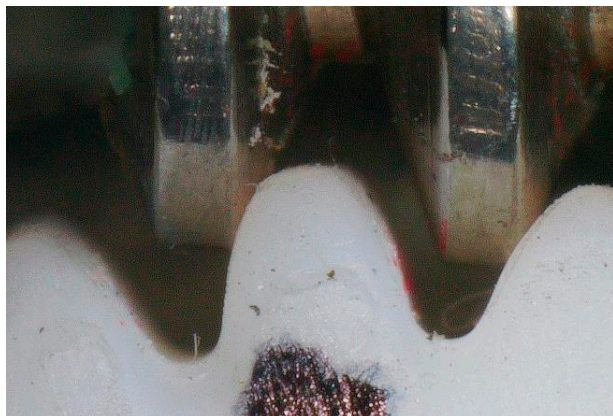
9. ábra. A beépített csigakerék

Az ábrán jól látható, hogy a csiga és a csigakerék között jelentős a foghézag és a csigakerék csak a fejmagasságon érintkezik a csigával. A kép alapján olyan érzésünk támadt, mintha nem lenne elég közel a csigakerék a csigához. Ekkor újra megvizsgáltuk a rendelkezésre álló adatokat. Kiszámítottuk a hajtás tengelytávolságát, mely (3) és (6) összefüggések alapján 6,5 mm-re adódik, a valóságban viszont 6,75 mm-t mértünk. Ez a 0,25 mm eltérés okozhatja a fenti ábrán (9.

ábra) látható problémát. Hogy a helyzetet javítsuk, profiletolással rendelkező fogaskereket kellett alkotnunk.

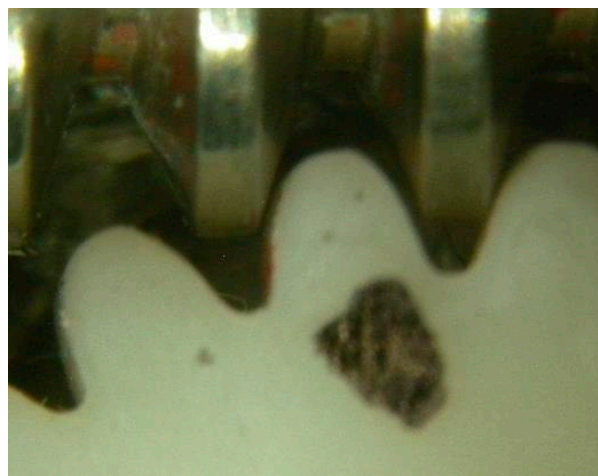
10. ábra. A profiletolásos csigakerék

Az előző pontokban bemutatott folyamatot módosítottuk úgy, hogy a csigakerék profiljára profiletolást alkalmaztunk. A profiletolás tényező értékét $x=0,2$ -re választva a csigakerék profilja nagyobb átmérőre kerül, közeledik a csiga profiljához. Ezzel a módosítással elért állapot látható a következő ábrán (10. ábra). A foghézag értéke szemmel láthatóan csökkent. A csigát forgatva a csigakerék forgása folyamatos lett. Ezzel biztosítani tudtuk, hogy a gázfogyasztásmérő számlálójának forgása is folyamatos lesz.

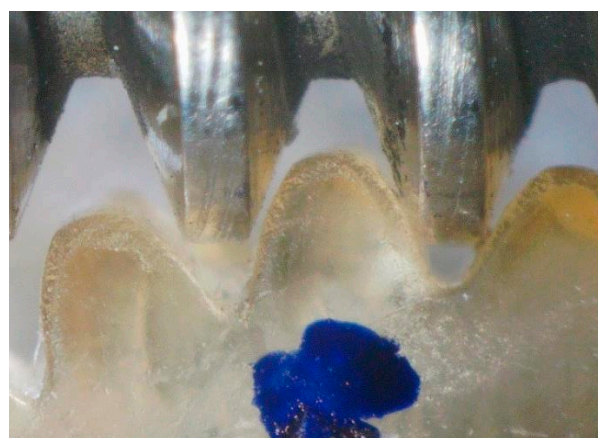
11. ábra. A végleges kerék kapcsolódása a csigával

A kép alapján úgy tűnhet, hogy a foghézag megszűnt a csiga és a csigakerék között. A csigát kézzel megforgatva, az könnyen forgott mindkét irányban, szorulásról szó sincsen. A foghézag értéke olyan kicsi lett, hogy a fotón nem látható. A hajtómű működését nem befolyásolja.

Miután a csigakerék profilját elfogadtuk, a hajtóműben található másik lépcső csigakereken is elvégeztük a rekonstrukciót. A végleges kerekeket olyan anyagból nyomtattuk, mely a POM anyaghoz képest magasabb hőmérsékleten is megőrzi szilárdságát (11. ábra).
